# 日向薬師本堂の修理について ～解体修理でわかったこと～

2013.11.10（日） @ 高部屋公民館

重要文化財宝城坊本堂建造物保存修理事業

全解体修理（延享 2 年の姿に復原）

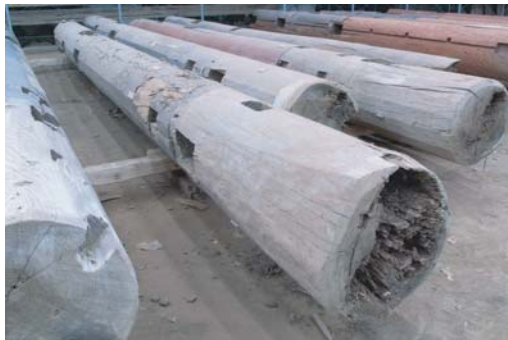
写真3 蟻害による柱の破損

蟻害により、本堂の柱など軸部が大きく破損していました。また、茅葺屋根の傷みも激しく、ほとんど土のようになっている部分もあり、今回の修理に至りました。

矧木、埋木、継木という伝統的な修理方法を用いて部材を補修していきます。

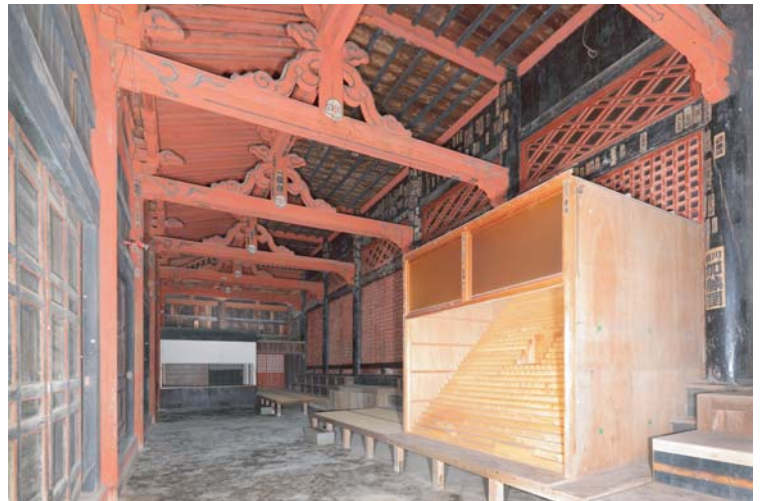
写真2 本堂外陣全景（修理前）

一般に密教系の本堂は、外陣に床が張られており、土間になっている堂はほとんどありません。重要文化財の中でも大変珍しい形式です。

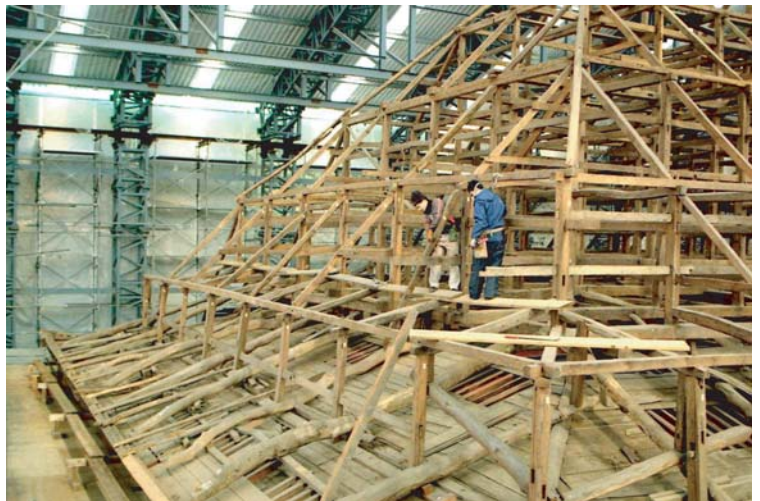
写真5 小屋組解体中

部材を傷めないように養生を行いながら、屋根から建物を解体していきます。

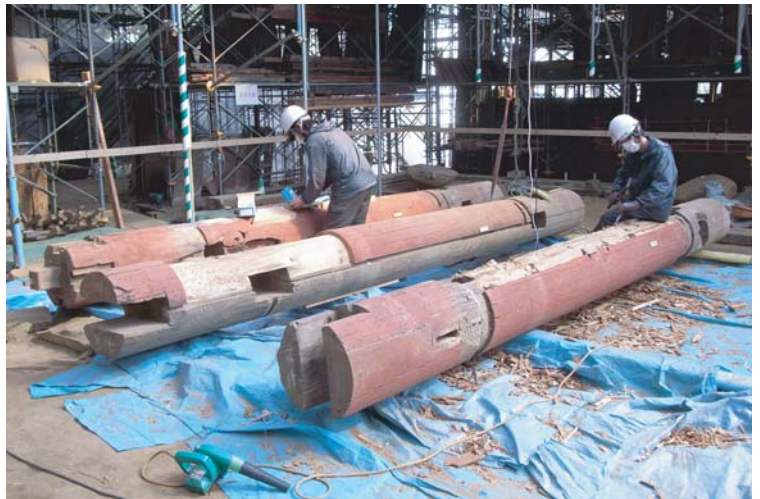
写真6 柱補修中

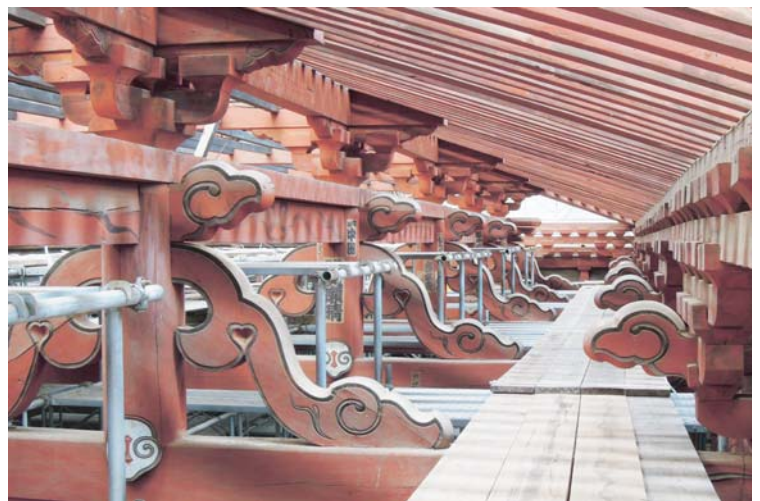
写真8 外陣架構の意匠

修理が当時行われたと考えられます。痕跡調査などから、修理の詳細を明らかにすることができました。柱間寸法など基本的な計画は変更せず、外陣架構の意匠（デザイン）がより華やかに変更され、床も床板張りから土間床となりました。万治の本堂で使用されていた柱や縁、組物などは、主に背面側に回され、他の部材は、床下や小屋組などの見えない場所に使われました。

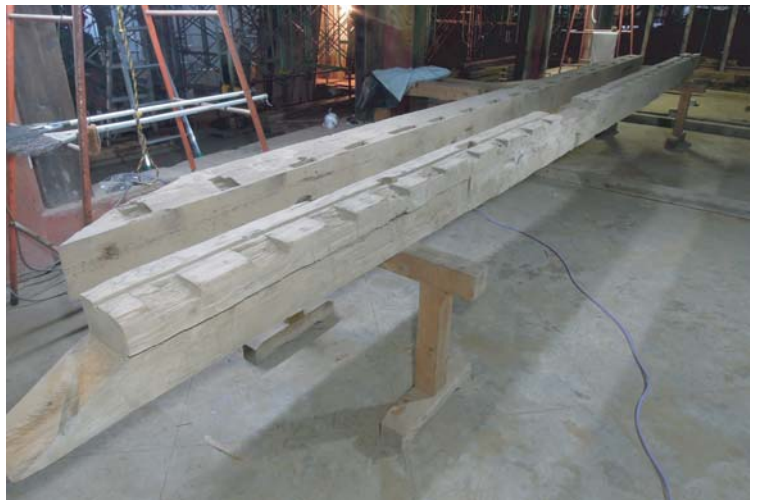
この時代の修理については、古文書に記述が残っているのみで、その事実は確認されていませんでした。今回、小屋組や床下などの見えない部分に、この時代の部材（写真10）が多く転用されていることが明らかになりました。隅木や丸桁、頭貫、尾垂木、通肘木という部材が見つかり、規模の大きな、格式の高い本堂が当時建造されていたと考えられます。

写真10 床下の転用材（手前から頭貫、隅木）

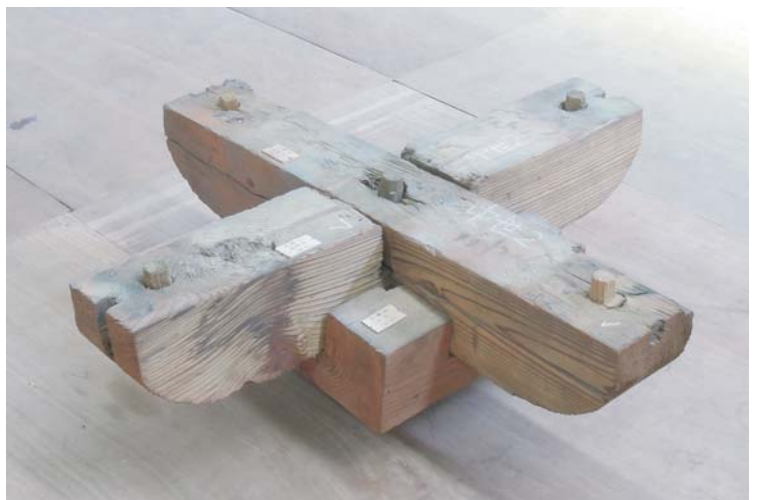
今回発見された転用部材を対象に科学年代調査を行ったところ、源頼朝の時代に伐採された部材（写真11）があることが確認されました。吾妻鏡によると、この頃、源頼朝や政子が日向薬師を参詣したとされており、本堂の造営に源頼朝が関わっている可能性もありますが、明確な根拠は何も残っておらず、その事実はわかりません。

写真11 鎌倉時代の部材（枿肘木）
